# 内側半月板後根断裂

—あなたのその危険な半月板損傷、見逃していませんか？—

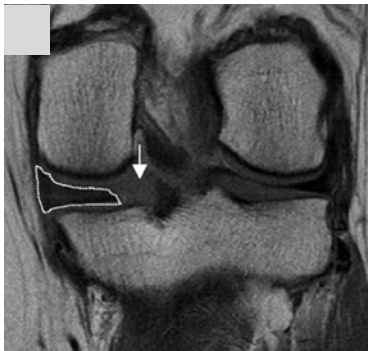
①裂け目サイン

後根の連続性が消失

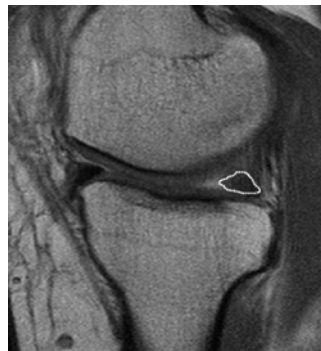
②幽霊サイン

後方陰影の欠損

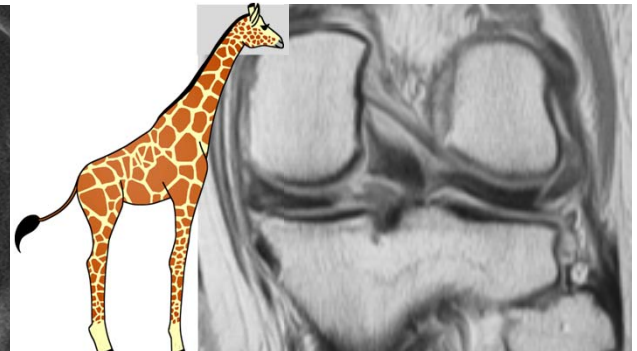
③キリンの首サイン

半月板の腫大

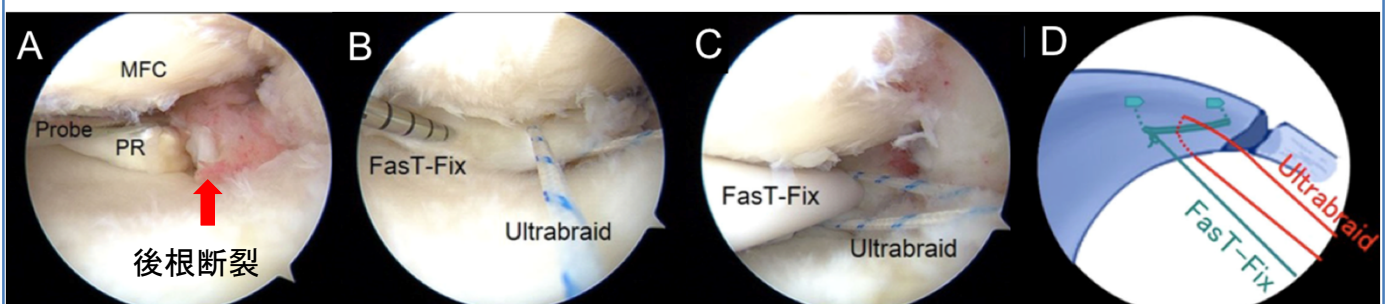
膝関節鏡を用いた半月板修復術： 適応症例には早期の手術が勧められます。
