# 内側半月板 後根断裂

—あなたのその危険な半月板損傷、見逃していませんか？—

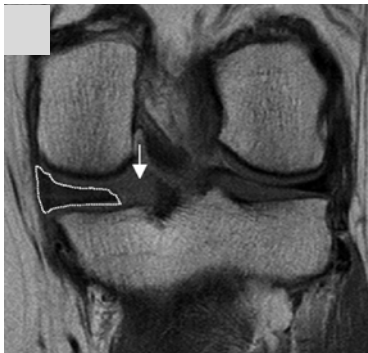
①裂け目サイン

後根の連続性が消失

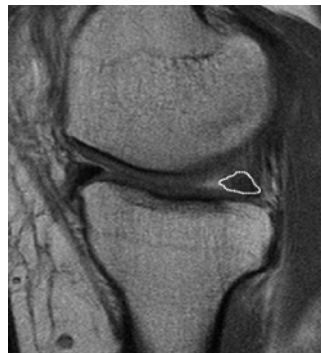
②幽霊サイン

後方陰影の欠損

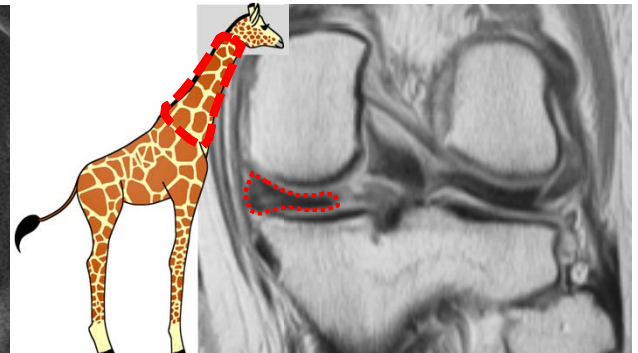
③キリンの首サイン

後根断裂・半月板の腫大

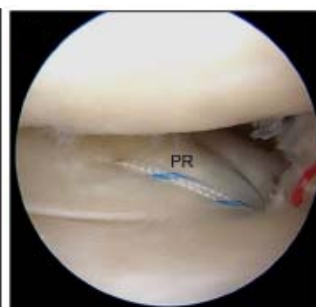
膝関節鏡を用いた半月板修復術: 適応症例には早期の手術が勧められます。
